Oprava pláště na peci typu MAERZ

KONFERENCE VÁPNO CEMENT EKOLOGIE
21. KVĚTNA 2025, KONGRESOVÝ HOTEL JEZERKA NA SEČI

JOSEF PINTA – VÁPENKA ČERTOVY SCHODY A.S., LHOIST GROUP
ROMAN JANOVSKÝ – MELKOV, S.R.O.

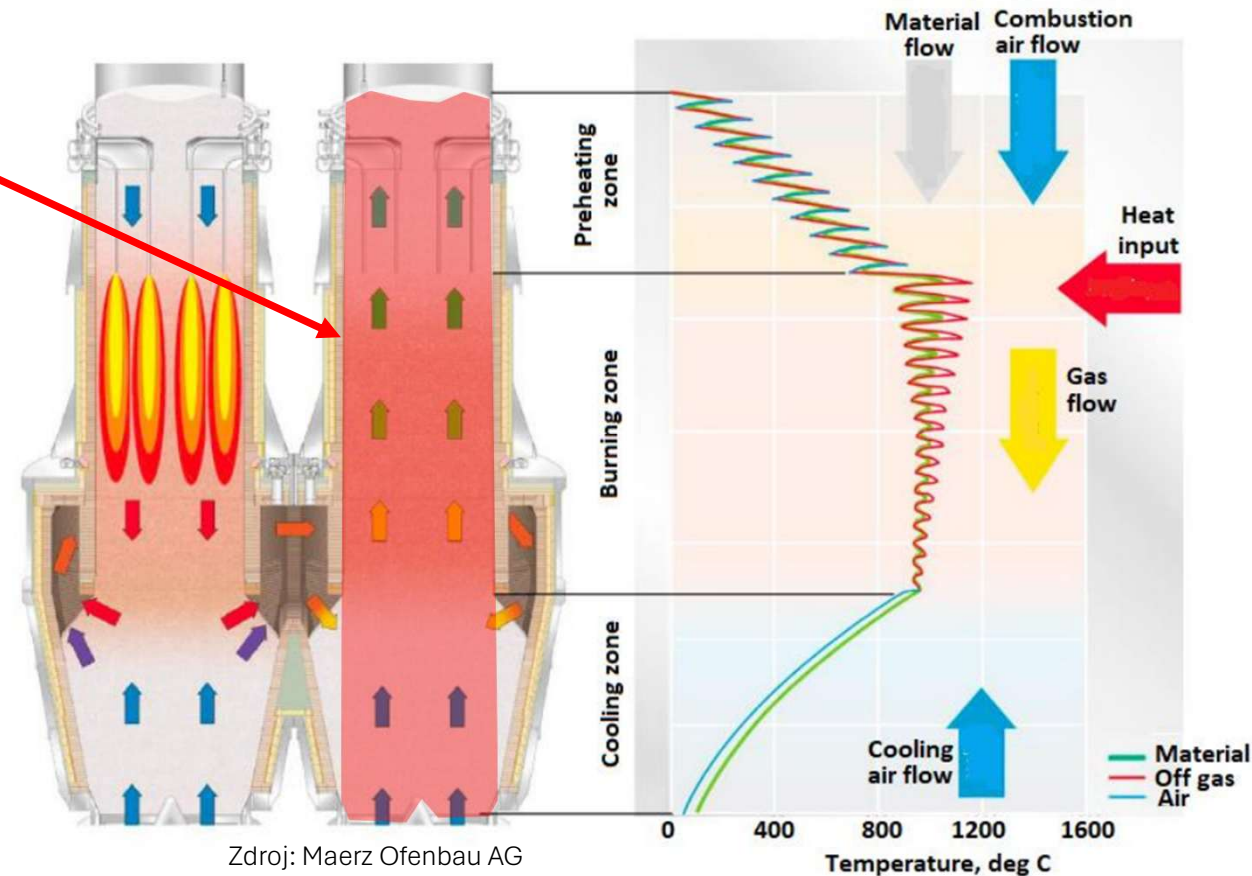
- 2009: po generální opravě vyzdívky výskyt jevu „sausage“ („klobásový efekt“)
- extrémně krátká životnost hořáků – pouze 3 měsíce (nezávisle na druhu paliva)
- kompaktní válec materiálu přenášel zatížení přes hořáky – deformace pláště pece
- 2010: oprava a vyztužení deformovaných částí ve spolupráci s PSP Engineering Přerov
- do 2024: operativní opravy dalších deformací a netěsností
- 2022: rozhodnutí o projektu výměny deformované části pláště (s výhledem na GO vyzdívky v 2024)

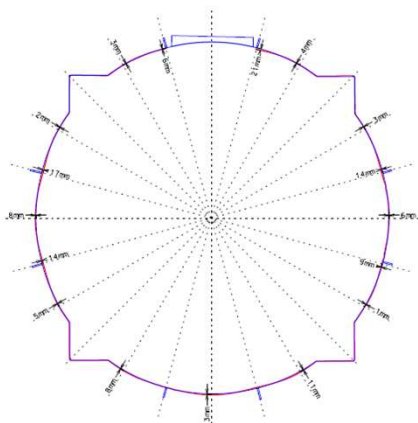
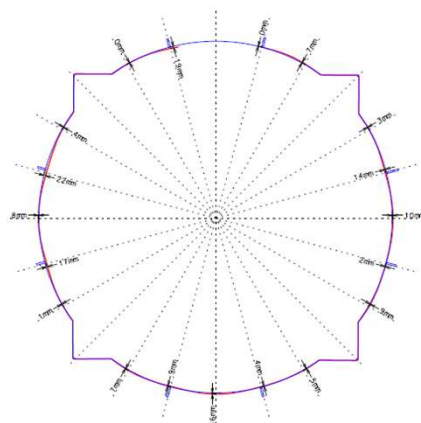
Vyhodnocení rovinnosti šachet pece FMS 5. patro - etapa 14.5.2024

- Výsledek 3D scanu pláště obou šachet
- Odchytky kruhovitosti a deformace v horizontálních řezech
