Oprava pláště na peci typu MAERZ

KONFERENCE VÁPNO CEMENT EKOLOGIE
21. KVĚTNA 2025, KONGRESOVÝ HOTEL JEZERKA NA SEČI

JOSEF PINTA – VÁPENKA ČERTOVY SCHODY A.S., LHOIST GROUP
ROMAN JANOVSKÝ – MELKOV, S.R.O.

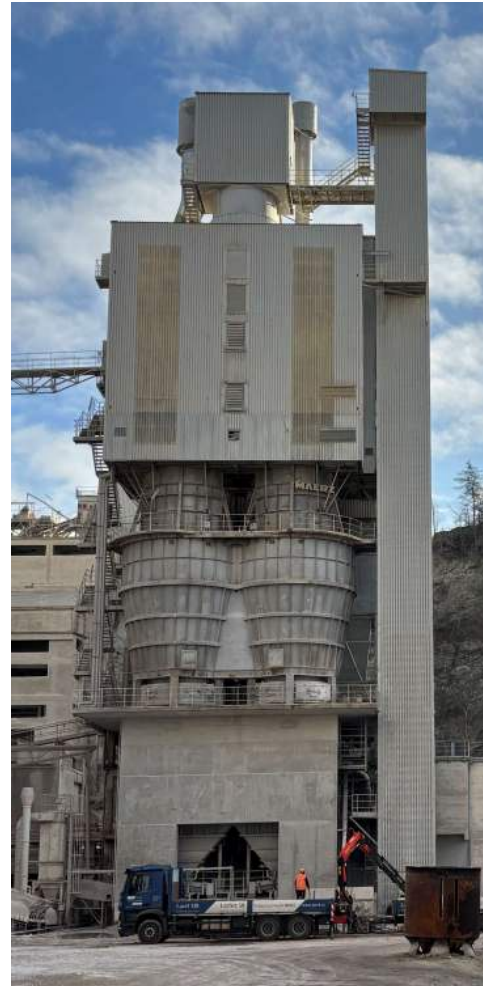
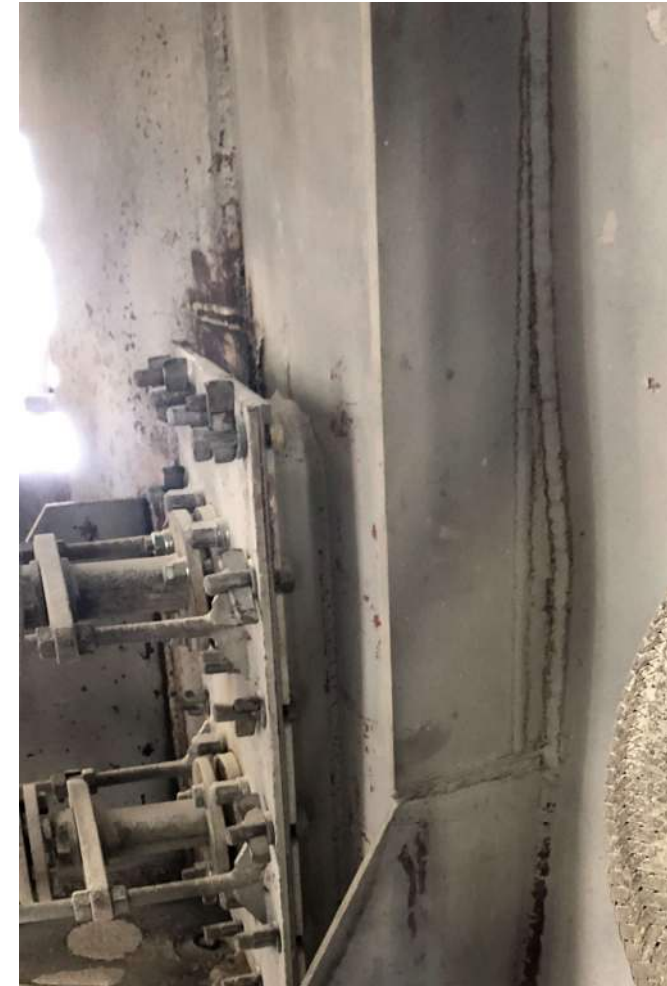
- nový plášť pece nese i technologii ve svrchních patrech (uzávěry, koše, doprava vsázky, klapky, mosty, ocelové konstrukce, opláštění)
- souběh s generální opravou vyzdívky pece – sdílené pracoviště a zázemí
- rekonstrukce hořákových závěsů a ochranných krytů

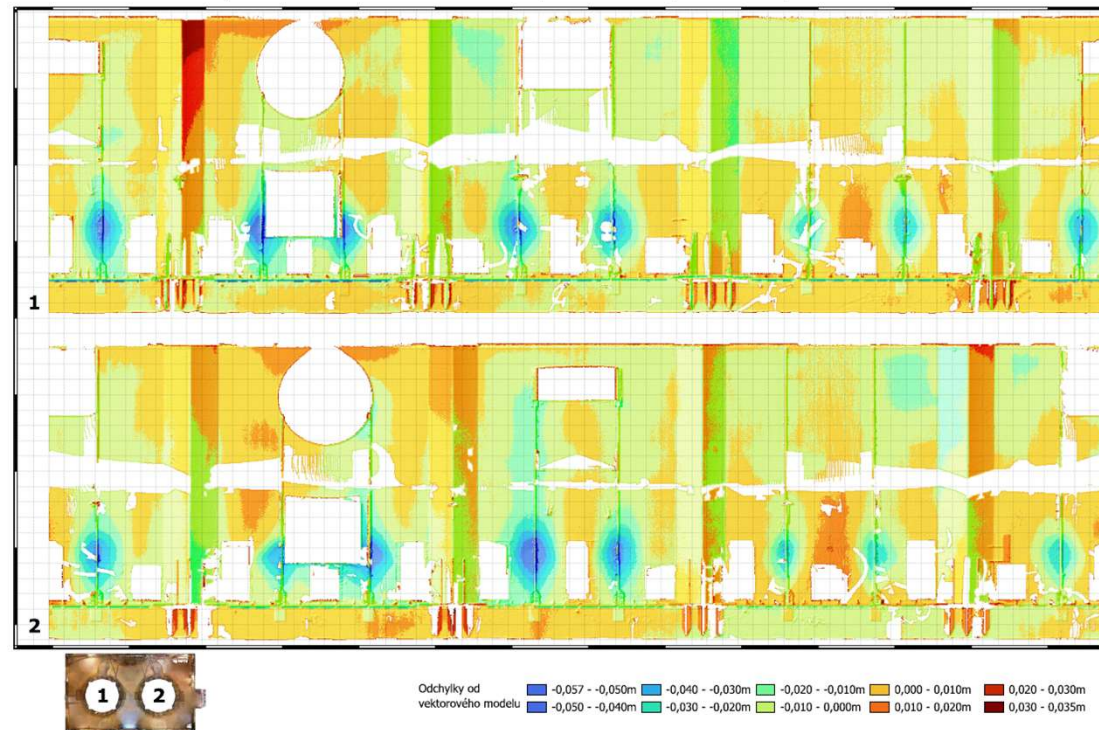
Vyhodnocení rovinnosti šachet pece FMS 5. patro - etapa 14.5.2024

- Výsledek 3D scanu pláště obou šachet
- Odchytky kruhovitosti a deformace v horizontálních řezech
